図面種別	一般平面図		
縮 尺	1/1000	図番	M-1
工 種			
事業名	日立・高萩 広域公共下水道事業		
箇 所	日立市十王町伊師2,220		
年月日	令和 年 月 日		
日立・高萩 広域下水道組合

# 田尻中継ポンプ場 立面図

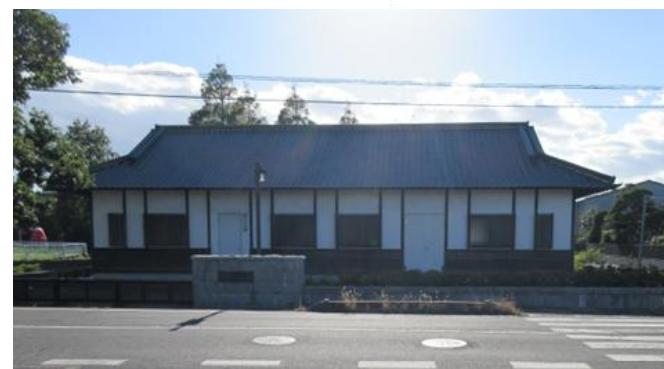
附圖 15-1	
①	日本瓦 (陶瓦)
②	しゃく さわ
③	柱脚下支承用 木材 (接続寸法: 300)
④	木製格子 フ (内側引出壁)
⑤	木製 板 55×47 フ
⑥	化粧材 37×115 フ
⑦	化粧材 37×150 フ
⑧	モルタル 土台 H:100 ⑨~15
⑨	棟瓦 (のし瓦)
⑩	降り棟 (のりまき)
⑪	陽 棟 (ハマリ)
⑫	瓦押式
⑬	軒瓦
⑭	軒足 A
⑮	フ B (居 肩)
⑯	押巴瓦
⑰	神瓦
⑱	のし瓦 3段
⑲	板瓦 (木製浮腹壁材) 10 (3回巻)

図面種別	立面図
縮 尺	S=1:100
	図番 A-B
工 種	
事 業 名	本町中継ポンプ場
箇 所	高萩市本町4丁目地内
年 月 日	平成 年 月 日
	日立・高萩・十王広域下水道組合
